**INTERVENTI PER L'AMMODERNAMENTO DELLE CONDOTTE
ADDUTTRICI DELL' IMPIANTO IRRIGUO TAVO - SALINE
- PRIMO LOTTO -**

PROGETTO ESECUTIVO

STUDIO DI COMPATIBILITÀ IDROGEOLOGICA (PAI)

A.21.00

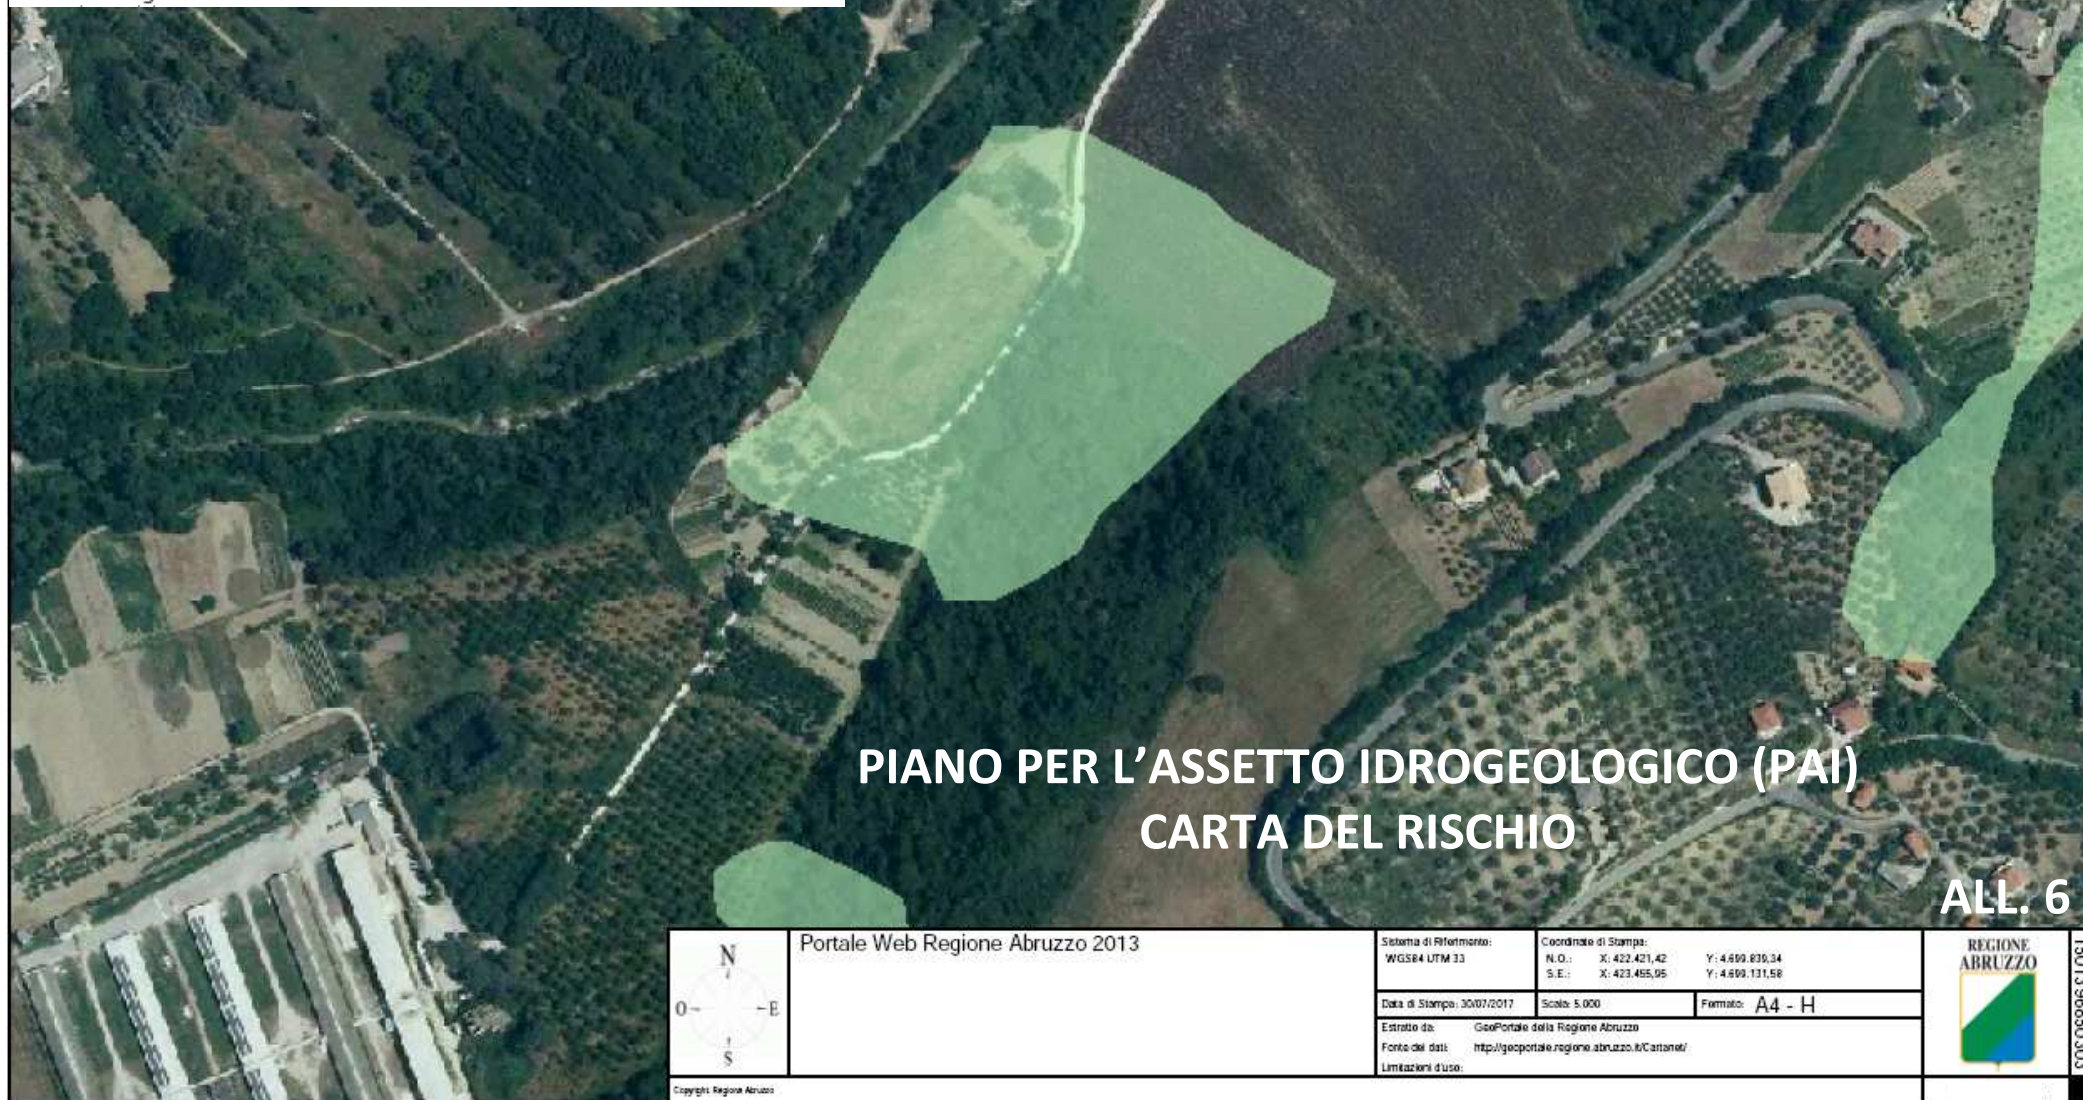
ALL. 6

PIANO PER L'ASSETTO IDROGEOLOGICO (PAI) CARTA DEL RISCHIO

In particolare, lo Studio riguarda una zona nella quale la nuova condotta, dopo aver attraversato il Fiume Tavo, in località prossima alla Masseria Pierangeli (All. 1/A, All. 1/Be All. 2) va ad interessare un'area (All. 5) classificata a “*pericolosità elevata P2*” [derivante da un tratto di versante nel quale il PAI ha individuato un “*corpo di frana di scorrimento rotazionale*” con stato di attività “*quiescente*” (All. 3)] e a “*rischio moderato R1*” (All. 6)”.

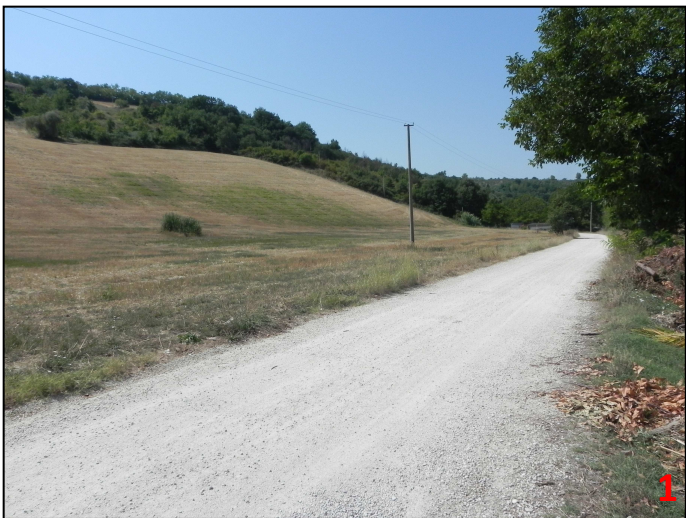
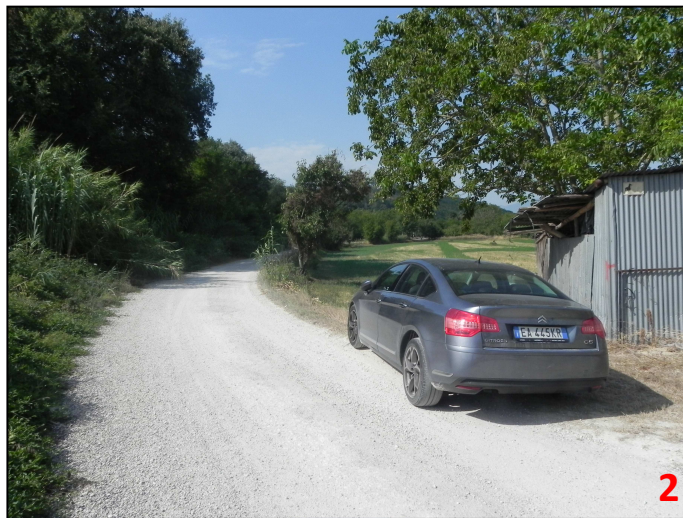
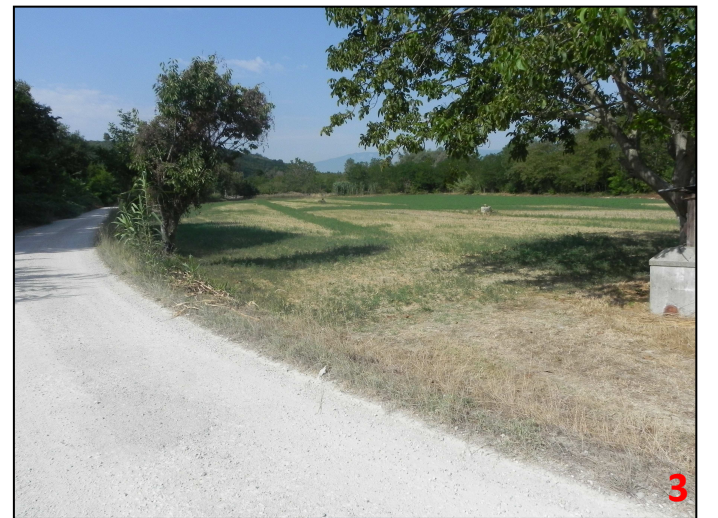
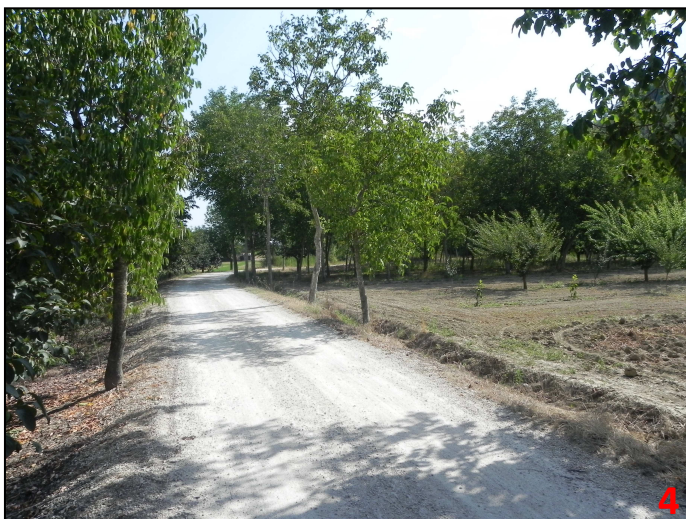
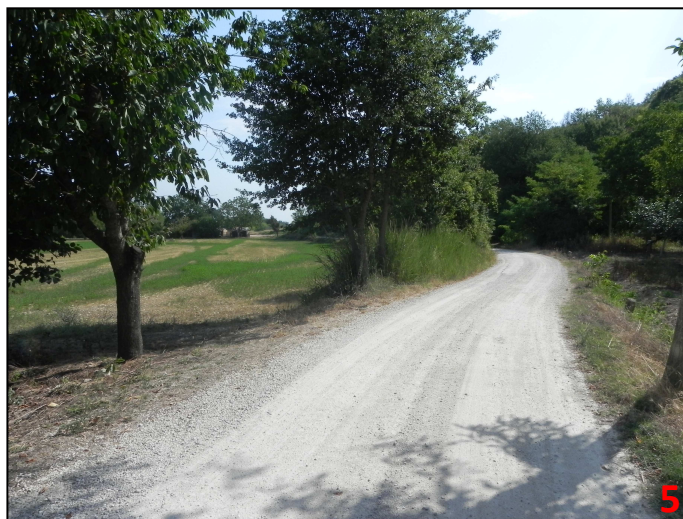
DOCUMENTAZIONE FOTOGRAFICA ZONA 2° ATTRAVERSAMENTO FIUME TAVO
INTERESSATA DAL VINCOLO PAI, CON PUNTI DI VISTA DELLE FOTO

Riguardo a quanto riportato nella cartografia del PAI si deve osservare, come verrà meglio messo in evidenza nel seguito, che non è stato riscontrato, soprattutto nella zona **pianeggiante** che comprende la condotta (All. 8 e All. 9), il corpo di frana indicato nella cartografia del PAI e che nella cartografia dell'IFFI (All. 4) il fenomeno copre un'area che non interessa il tracciato della condotta. In effetti, la parte di valle del corpo di frana del PAI, con superficie pari a circa la metà dello stesso, è priva di qualsiasi segno di deformazioni e/o di rigonfiamenti, e la parte di monte è coperta da una fitta vegetazione boschiva con assenza di segni di instabilità.
